認證編號 CPF0490225B094

## 車輛資料 Vehicle Information

| 廠牌 Make | BMW |
| 車型 Model | 5 SERIES |

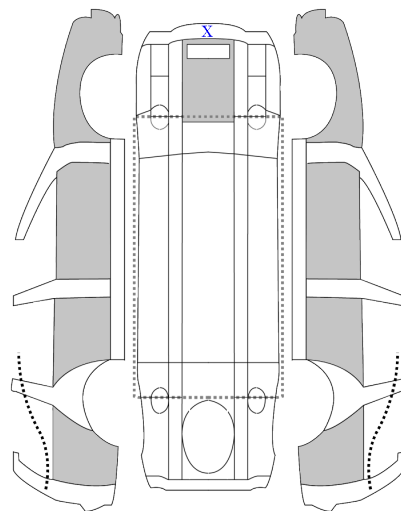
車骨結構圖

本車體骨架結構無修復跡象。 X 更換

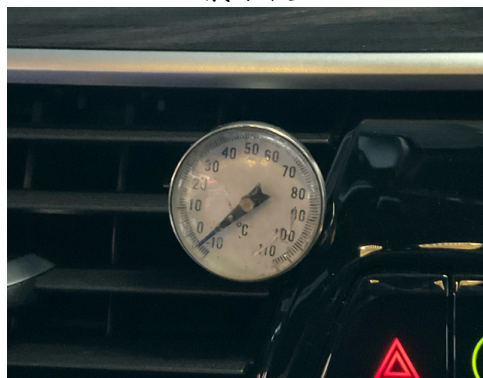
空調溫度

| 5. 前空調風速開關各段風速 | 正常 | 6. 前空調冷氣作動中央出風口溫度 | 5°C |
