## 車輛認證總結報告 Vehicle Inspection Findings

認證編號 CPF0490225B108

| 廠牌 Make | MAZDA |
| 車型 Model | MAZDA3 |

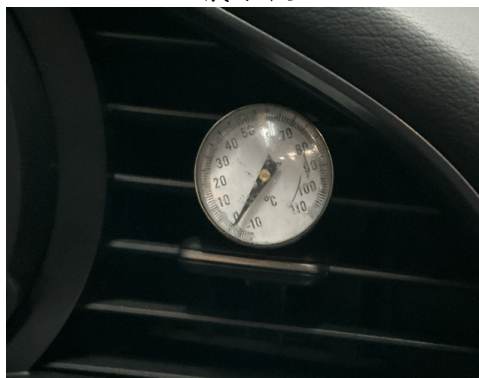
空調溫度

| 5. 前空調風速開關各段風速 | 正常 | 6. 前空調冷氣作動中央出風口溫度 | 5°C |
