認證編號 CPF0490225B111

## 車輛資料 Vehicle Information

## 車輛認證總結報告 Vehicle Inspection Findings

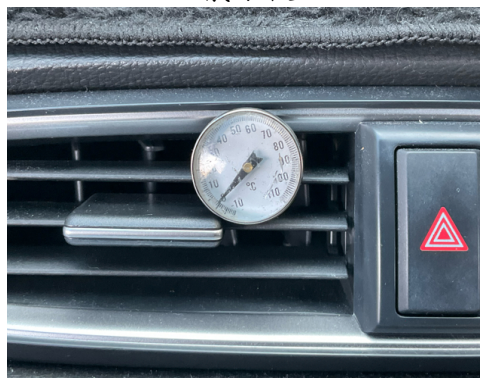
空調溫度

| 5. 前空調風速開關各段風速 | 正常 | 6. 前空調冷氣作動中央出風口溫度 | 5°C |
