認證編號 CPF0490225B112

## 車輛資料 Vehicle Information

## 車輛認證總結報告 Vehicle Inspection Findings

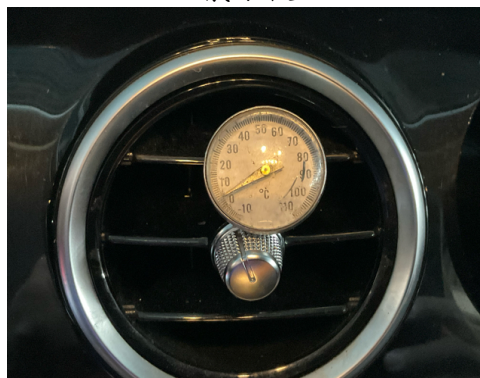
空調溫度

| 5. 前空調風速開關各段風速 | 正常 | 6. 前空調冷氣作動中央出風口溫度 | 5°C |
