# YES 車輛認證書

認證編號 CPF0490225B114

| 車型 Model | A-CLASS |
| 年份 Year | 2019/09 |

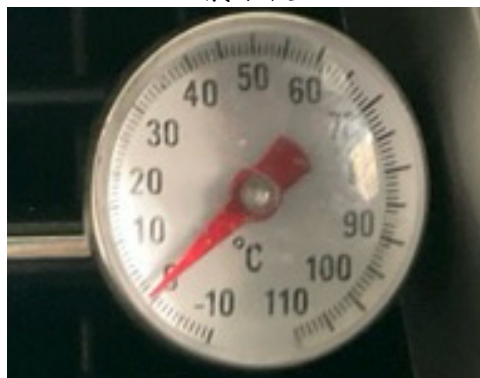
空調溫度

| 5. 前空調風速開關各段風速 | 正常 | 6. 前空調冷氣作動中央出風口溫度 | 5°C |
