認證編號 CPF0490225B115

## 車輛資料 Vehicle Information

## 車輛認證總結報告 Vehicle Inspection Findings

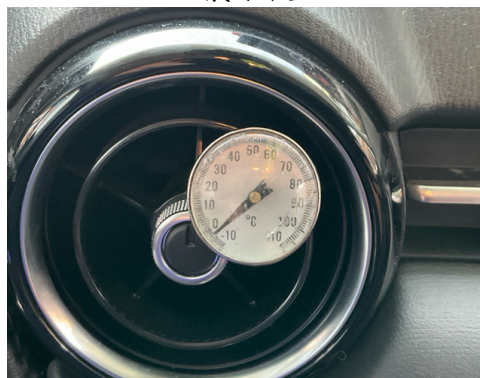
空調溫度

| 5. 前空調風速開關各段風速 | 正常 | 6. 前空調冷氣作動中央出風口溫度 | 5°C |
