認證編號 CPF0490225B118

## 車輛資料 Vehicle Information

## 車輛認證總結報告 Vehicle Inspection Findings

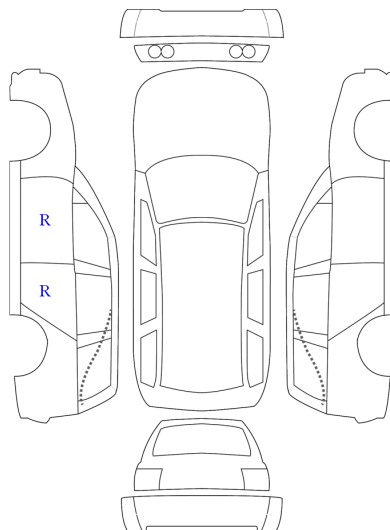
車體外觀圖

本車體骨架結構無修復跡象。

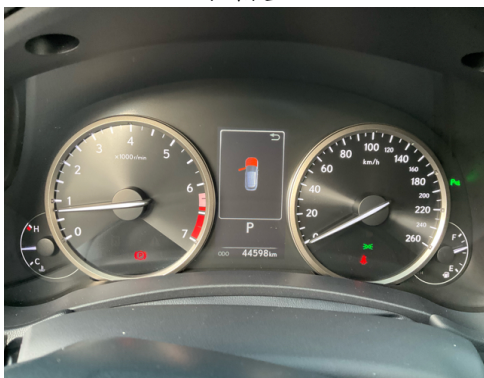
| 現況實車里程 Mileage<br>(僅揭露, 不具保證效力) | 44,598 |

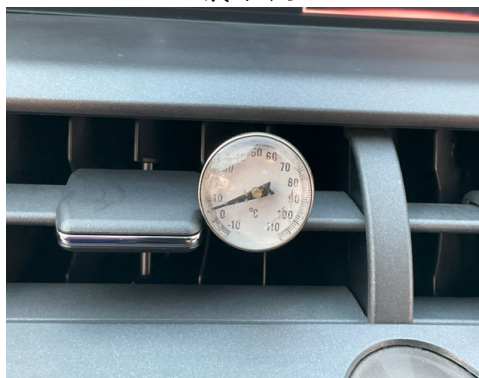
空調溫度

| 5. 前空調風速開關各段風速 | 正常 | 6. 前空調冷氣作動中央出風口溫度 | 5°C |
