認證編號 CPF0490225B125

## 車輛資料 Vehicle Information

## 車輛認證總結報告 Vehicle Inspection Findings

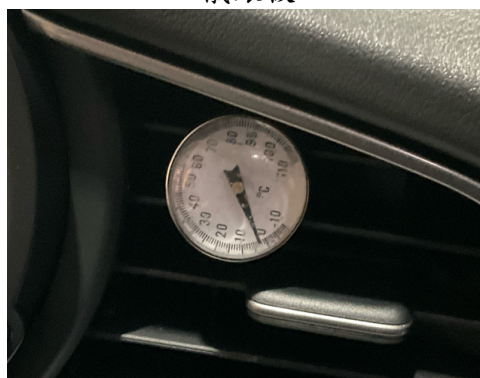
空調溫度

| 5. 前空調風速開關各段風速 | 正常 | 6. 前空調冷氣作動中央出風口溫度 | 3°C |
