認證編號 CPF0490225B127

## 車輛資料 Vehicle Information

| 廠牌 Make | SKODA |
| 車型 Model | KAROQ |

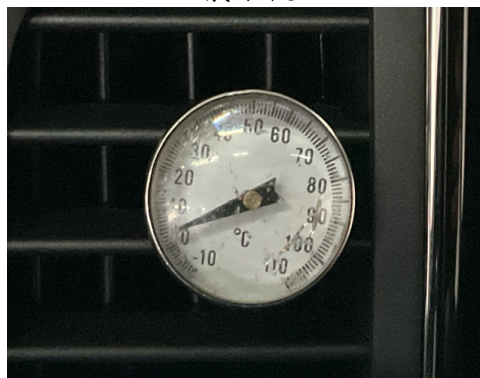
空調溫度

| 5. 前空調風速開關各段風速 | 正常 | 6. 前空調冷氣作動中央出風口溫度 | 5°C |
