# YES 車輛認證書

認證編號 CPF0490225B131

| 廠牌 Make | VW |
| 車型 Model | GOLF |

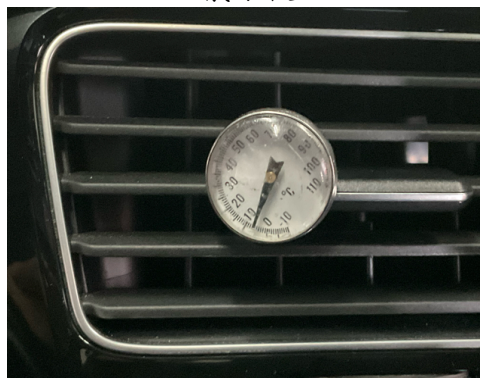
空調溫度

| 5. 前空調風速開關各段風速 | 正常 | 6. 前空調冷氣作動中央出風口溫度 | 6°C |
