認證編號 CPF0490225B136

## 車輛資料 Vehicle Information

| 車型 Model | 3 SERIES |

## 車輛認證總結報告 Vehicle Inspection Findings

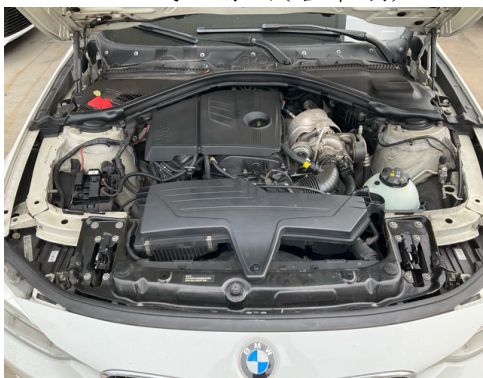
引擎室

| 5. 外觀有無漏油/水跡象 | 異常 | 6. 運轉時有無抖動或異常聲響 | 正常 |

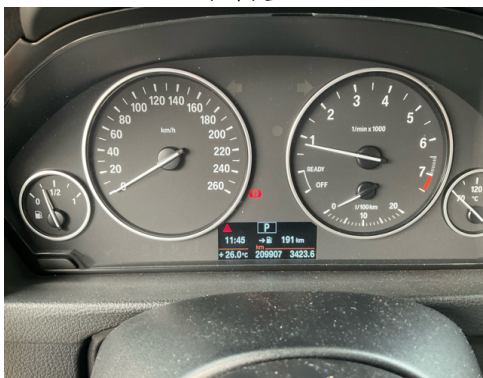
| 現況實車里程 Mileage<br>(僅揭露，不具保證效力) | 209,907 |

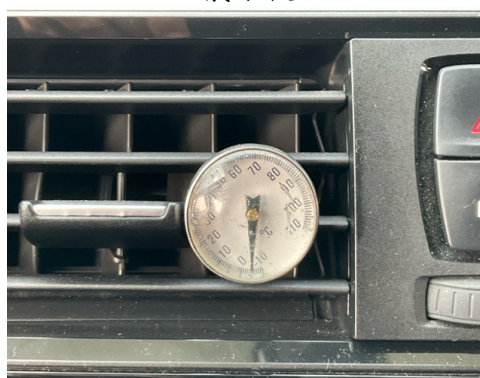
空調溫度

| 5. 前空調風速開關各段風速 | 正常 | 6. 前空調冷氣作動中央出風口溫度 | 3°C |
