認證編號 CPF0490225B139

## 車輛資料 Vehicle Information

## 車輛認證總結報告 Vehicle Inspection Findings

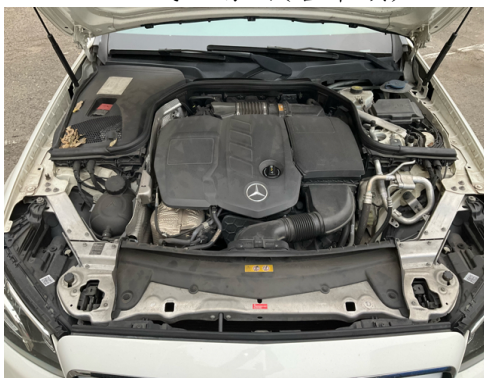
引擎室

| 5. 外觀有無漏油/水跡象 | 正常 | 6. 運轉時有無抖動或異常聲響 | 正常 |

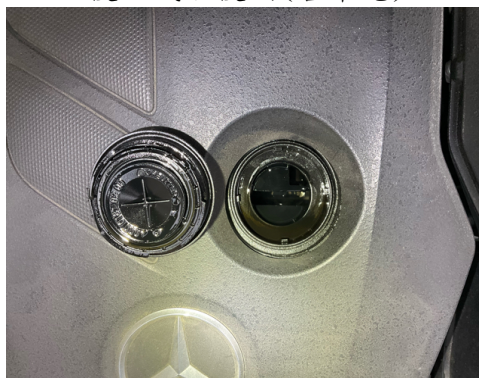
機油蓋

| 3. 警告指示燈有無異常作動 | 正常 | 4. 機油油量、油質有無異常 | 正常 |

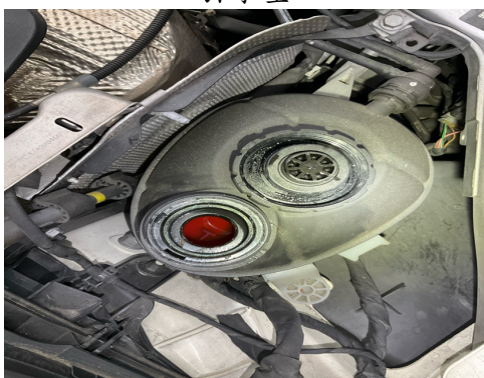
水箱蓋

| 11. 冷卻水有無添加防鏽劑 | 正常 | | |

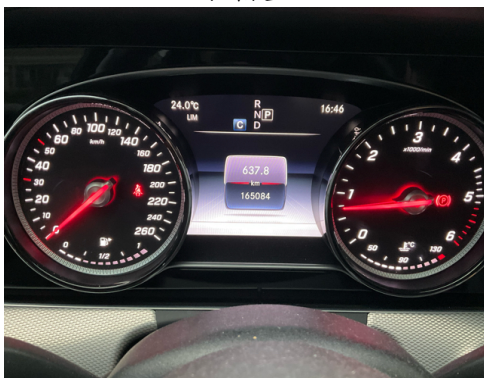
| 現況實車里程 Mileage<br>(僅揭露，不具保證效力) | 165,084 |

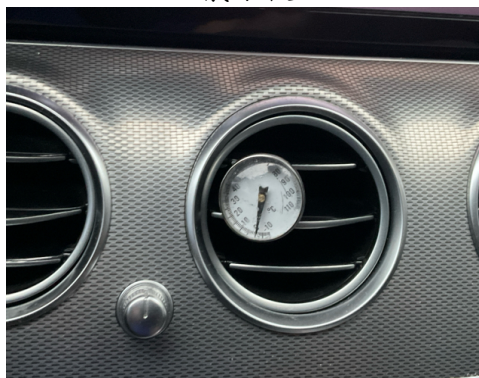
空調溫度

| 5. 前空調風速開關各段風速 | 正常 | 6. 前空調冷氣作動中央出風口溫度 | 2°C |
