認證編號 CPF0490225C001

## 車輛資料 Vehicle Information

## 車輛認證總結報告 Vehicle Inspection Findings

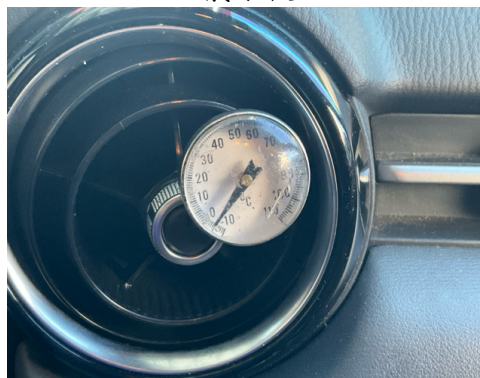
空調溫度

| 5. 前空調風速開關各段風速 | 正常 | 6. 前空調冷氣作動中央出風口溫度 | 3°C |
