認證編號 CPF0490225C002

## 車輛資料 Vehicle Information

## 車輛認證總結報告 Vehicle Inspection Findings

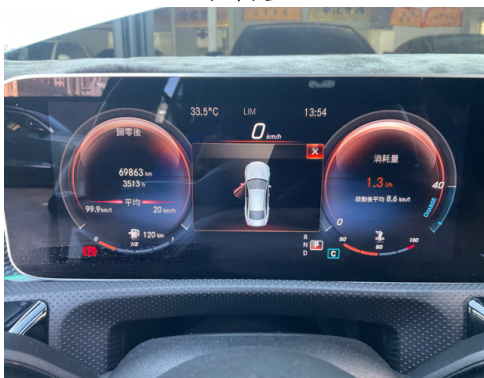
| 現況實車里程 Mileage<br>(僅揭露，不具保證效力) | 69,863 |

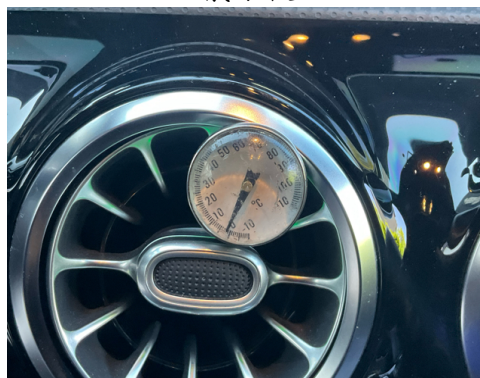
空調溫度

| 5. 前空調風速開關各段風速 | 正常 | 6. 前空調冷氣作動中央出風口溫度 | 4°C |
