認證編號 CPF0490225C005

## 車輛資料 Vehicle Information

## 車輛認證總結報告 Vehicle Inspection Findings

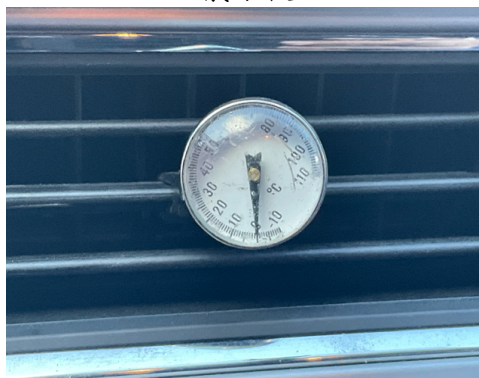
空調溫度

| 5. 前空調風速開關各段風速 | 正常 | 6. 前空調冷氣作動中央出風口溫度 | 2°C |
