認證編號 CPF0490225C007

## 車輛資料 Vehicle Information

| 廠牌 Make | FORD |
| 車型 Model | KUGA |

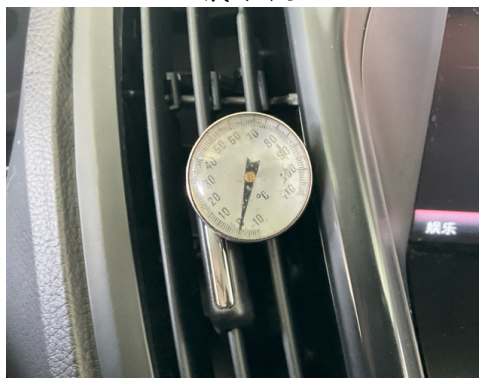
空調溫度

| 5. 前空調風速開關各段風速 | 正常 | 6. 前空調冷氣作動中央出風口溫度 | 5°C |
