認證編號 CPF0490225C012

## 車輛資料 Vehicle Information

## 車輛認證總結報告 Vehicle Inspection Findings

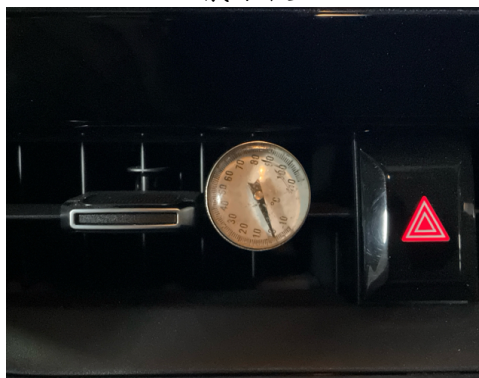
空調溫度

| 5. 前空調風速開關各段風速 | 正常 | 6. 前空調冷氣作動中央出風口溫度 | 4°C |
