## 車輛認證總結報告 Vehicle Inspection Findings

認證編號 CPF0490225C013

| 廠牌 Make | HYUNDAI |
| 車型 Model | KONA |

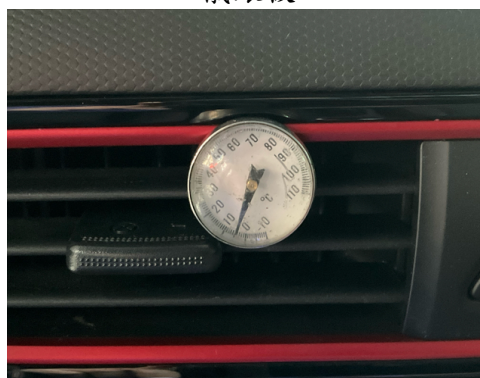
空調溫度

| 5. 前空調風速開關各段風速 | 正常 | 6. 前空調冷氣作動中央出風口溫度 | 5°C |
