認證編號 CPF0490225C015

## 車輛資料 Vehicle Information

## 車輛認證總結報告 Vehicle Inspection Findings

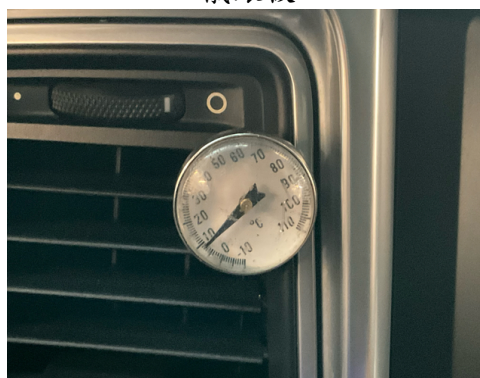
空調溫度

| 5. 前空調風速開關各段風速 | 正常 | 6. 前空調冷氣作動中央出風口溫度 | 7°C |
