認證編號 CPF0490225C017

## 車輛資料 Vehicle Information

## 車輛認證總結報告 Vehicle Inspection Findings

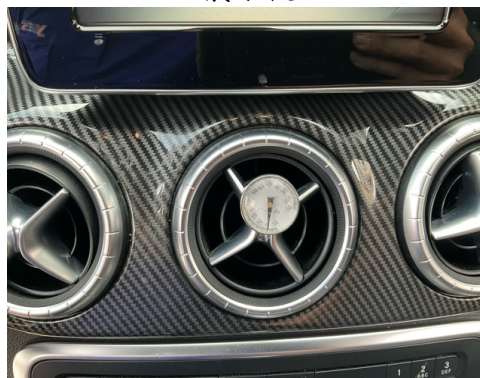
空調溫度

| 5. 前空調風速開關各段風速 | 正常 | 6. 前空調冷氣作動中央出風口溫度 | 5°C |
