# YES 車輛認證書

認證編號 CPF0490225C022

| 廠牌 Make | HYUNDAI |
| 車型 Model | VENUE |

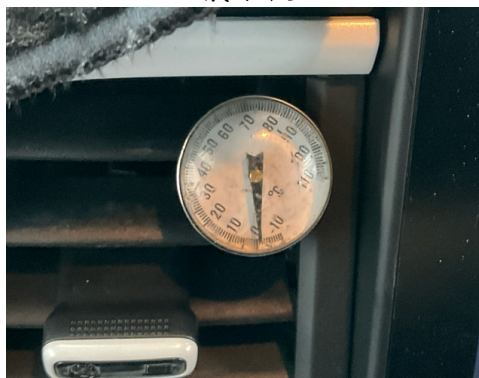
空調溫度

| 5. 前空調風速開關各段風速 | 正常 | 6. 前空調冷氣作動中央出風口溫度 | 4°C |
