認證編號 CPF0490225C025

## 車輛資料 Vehicle Information

## 車輛認證總結報告 Vehicle Inspection Findings

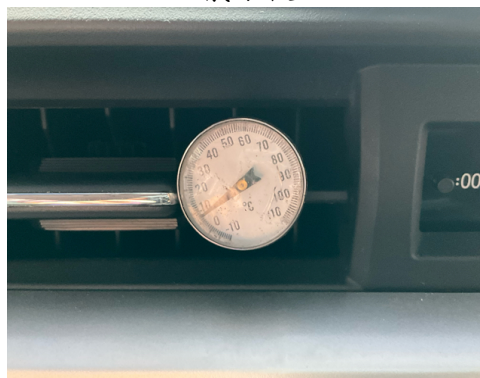
空調溫度

| 5. 前空調風速開關各段風速 | 正常 | 6. 前空調冷氣作動中央出風口溫度 | 5°C |
