認證編號 CPF0490225C026

## 車輛資料 Vehicle Information

## 車輛認證總結報告 Vehicle Inspection Findings

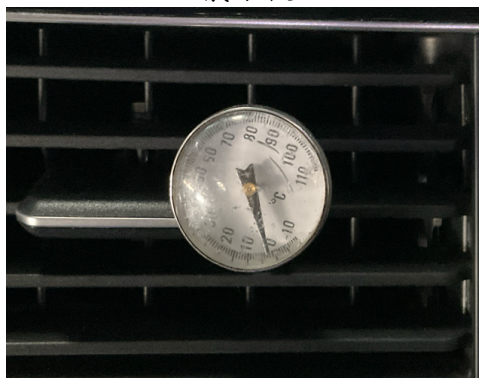
空調溫度

| 5. 前空調風速開關各段風速 | 正常 | 6. 前空調冷氣作動中央出風口溫度 | 4°C |
