# YES 車輛認證書

認證編號 CPF0490225C029

| 廠牌 Make | FORD |
| 車型 Model | FOCUS |

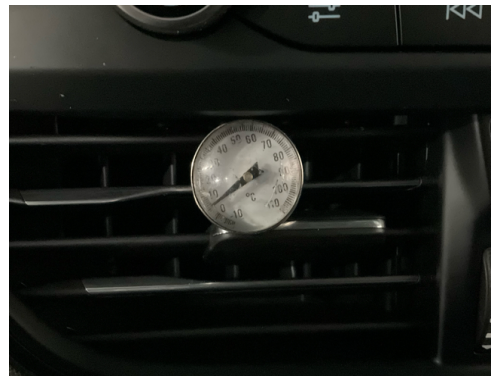
空調溫度

| 5. 前空調風速開關各段風速 | 正常 | 6. 前空調冷氣作動中央出風口溫度 | 6°C |
