認證編號 CPF0490225C034

## 車輛資料 Vehicle Information

## 車輛認證總結報告 Vehicle Inspection Findings

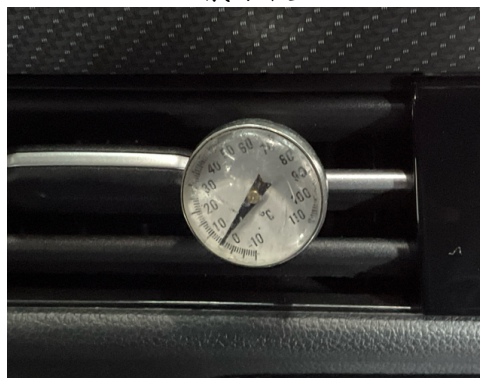
空調溫度

| 5. 前空調風速開關各段風速 | 正常 | 6. 前空調冷氣作動中央出風口溫度 | 5°C |
