認證編號 CPF0490225C035

## 車輛資料 Vehicle Information

| 廠牌 Make | SUZUKI |
| 車型 Model | JIMNY |

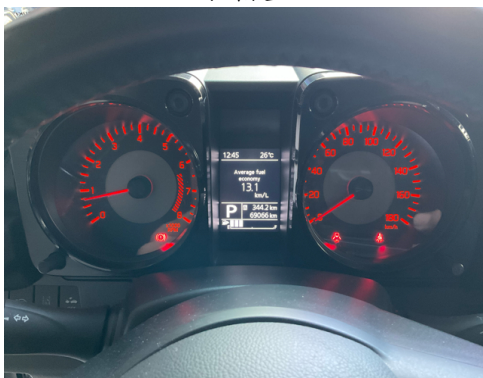
| 現況實車里程 Mileage<br>(僅揭露，不具保證效力) | 69,066 |

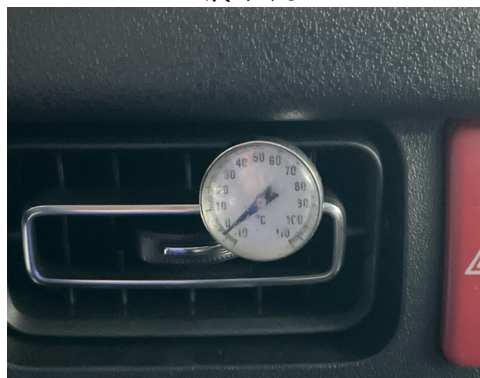
空調溫度

| 5. 前空調風速開關各段風速 | 正常 | 6. 前空調冷氣作動中央出風口溫度 | 5°C |
