認證編號 CPF0490225C036

## 車輛資料 Vehicle Information

## 車輛認證總結報告 Vehicle Inspection Findings

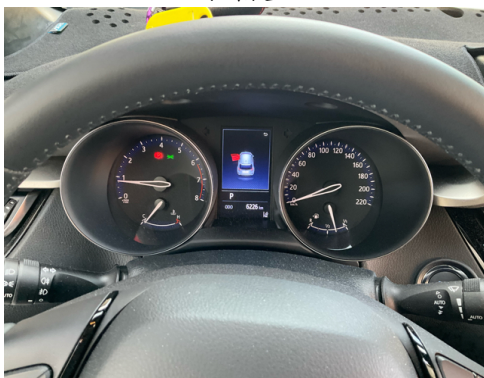
| 現況實車里程 Mileage<br>(僅揭露，不具保證效力) | 6,226 |

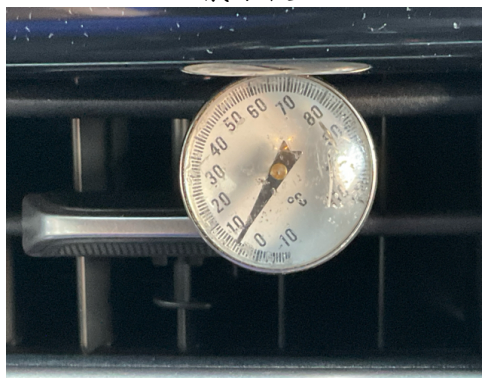
空調溫度

| 5. 前空調風速開關各段風速 | 正常 | 6. 前空調冷氣作動中央出風口溫度 | 5°C |
