# YES 車輛認證書

認證編號 CPF0490225C038

| 廠牌 Make | BENZ |
| 車型 Model | GLA-CLASS |

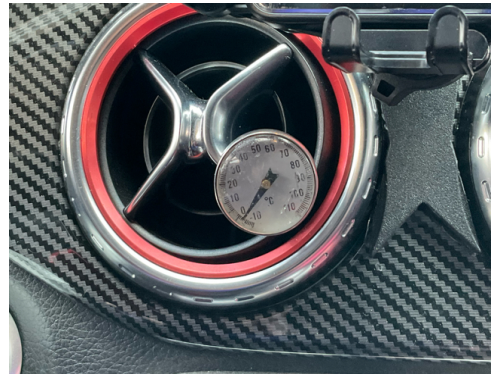
空調溫度

| 5. 前空調風速開關各段風速 | 正常 | 6. 前空調冷氣作動中央出風口溫度 | 5°C |
