## 電動車結構外觀認證

## 車輛認證總結報告 Vehicle Inspection Findings

| 廠牌：BMW | 車型：I MODELS | 年份：2023/01 |

認證編號：\_CPF0490225C039\_

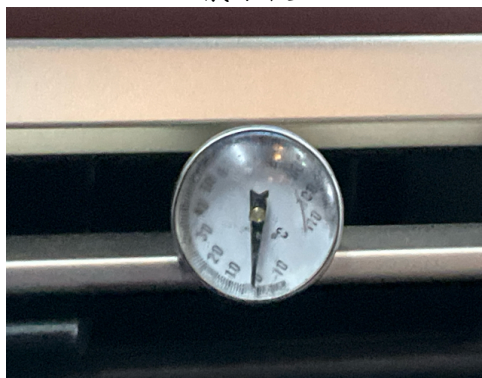
空調溫度

| 1. 檢查室外氣溫 | 23°C | 2. 後空調冷氣作動中央出風口溫度 | 4°C |
| 5. 前空調風速開關各段風速 | 正常 | 6. 前空調冷氣作動中央出風口溫度 | 3°C |
