認證編號 CPF0490225C040

## 車輛資料 Vehicle Information

## 車輛認證總結報告 Vehicle Inspection Findings

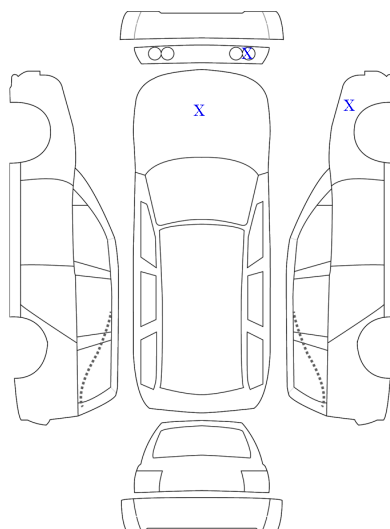
車體外觀圖

本車引擎號碼無異常。

本車車身號碼無異常。

本車輛無泡水跡象。

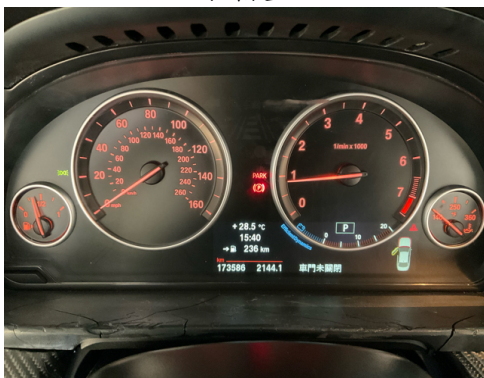
| 現況實車里程 Mileage<br>(僅揭露，不具保證效力) | 173,586 |

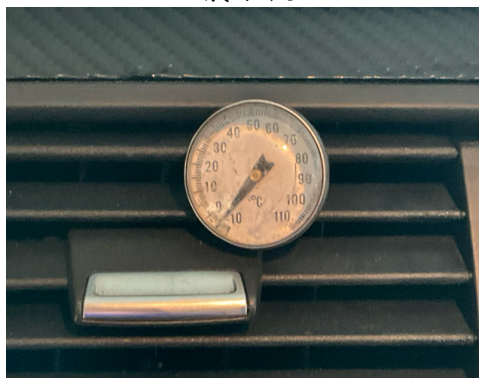
空調溫度

| 1. 檢查室外氣溫 | 28°C | 2. 後空調冷氣作動中央出風口溫度 | 無此項目 |
| 5. 前空調風速開關各段風速 | 正常 | 6. 前空調冷氣作動中央出風口溫度 | 5°C |
