認證編號 CPF0490225C041

## 車輛資料 Vehicle Information

## 車輛認證總結報告 Vehicle Inspection Findings

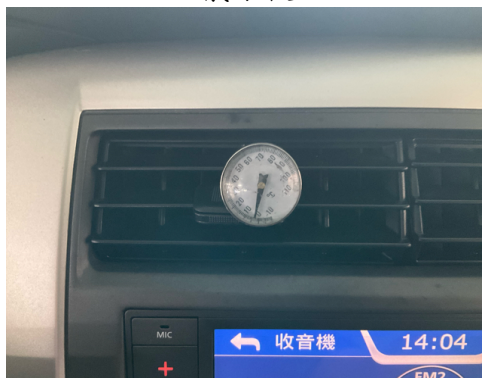
空調溫度

| 5. 前空調風速開關各段風速 | 正常 | 6. 前空調冷氣作動中央出風口溫度 | 5°C |
