# YES 車輛認證書

認證編號 CPF0490225C042

| 車型 Model | CX-30 |

## 車輛認證總結報告 Vehicle Inspection Findings

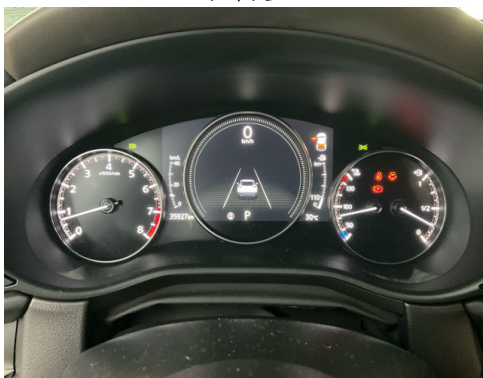
| 現況實車里程 Mileage<br>(僅揭露，不具保證效力) | 35,927 |

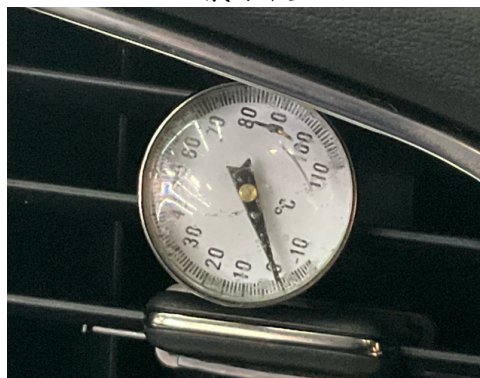
空調溫度

| 5. 前空調風速開關各段風速 | 正常 | 6. 前空調冷氣作動中央出風口溫度 | 4°C |
