認證編號 CPF0490225C043

## 車輛資料 Vehicle Information

## 車輛認證總結報告 Vehicle Inspection Findings

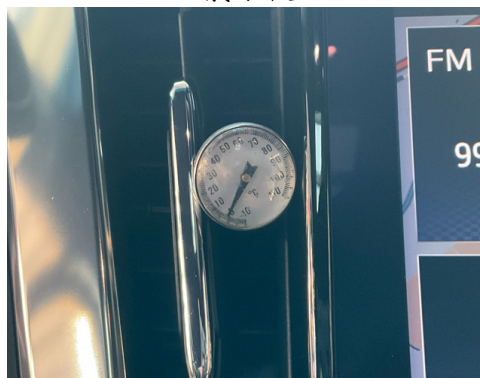
空調溫度

| 5. 前空調風速開關各段風速 | 正常 | 6. 前空調冷氣作動中央出風口溫度 | 4°C |
