電動車結構外觀認證

認證編號 CPF0490225C044

| 車型 Model | MODEL 3 |

## 車輛認證總結報告 Vehicle Inspection Findings

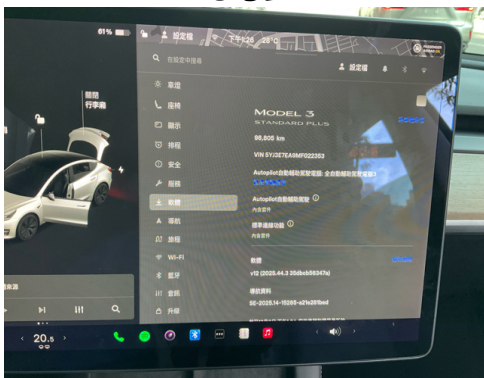
| 現況實車里程 Mileage<br>(僅揭露，不具保證效力) | 98,805 |

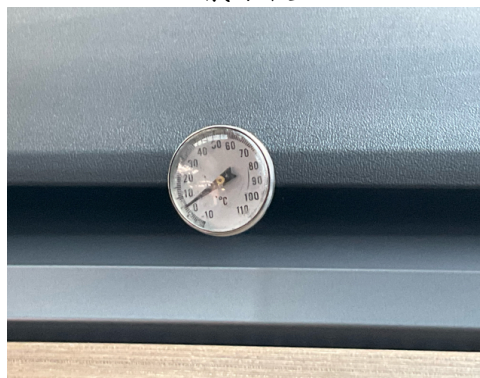
空調溫度

| 5. 前空調風速開關各段風速 | 正常 | 6. 前空調冷氣作動中央出風口溫度 | 5°C |
