認證編號 CPF0490225C046

## 車輛資料 Vehicle Information

## 車輛認證總結報告 Vehicle Inspection Findings

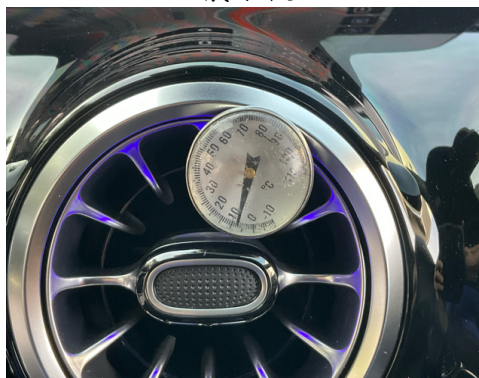
空調溫度

| 5. 前空調風速開關各段風速 | 正常 | 6. 前空調冷氣作動中央出風口溫度 | 5°C |
