認證編號 CPF0490225C049

| 廠牌 Make | MITSUBISHI |
| 車型 Model | ZINGER |

車輛認證總結報告 Vehicle Inspection Findings

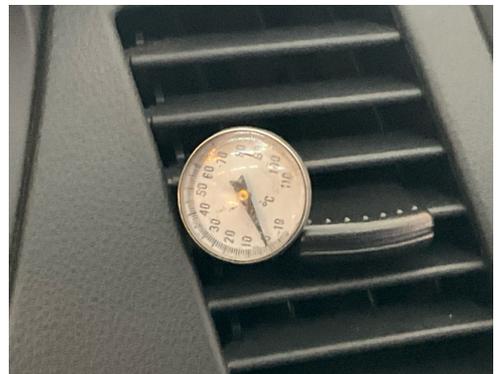
空調溫度

| 1. 檢查室外氣溫 | 26°C | 2. 後空調冷氣作動中央出風口溫度 | 6°C |
| 5. 前空調風速開關各段風速 | 正常 | 6. 前空調冷氣作動中央出風口溫度 | 5°C |
