認證編號 CPF0490225C052

## 車輛資料 Vehicle Information

## 車輛認證總結報告 Vehicle Inspection Findings

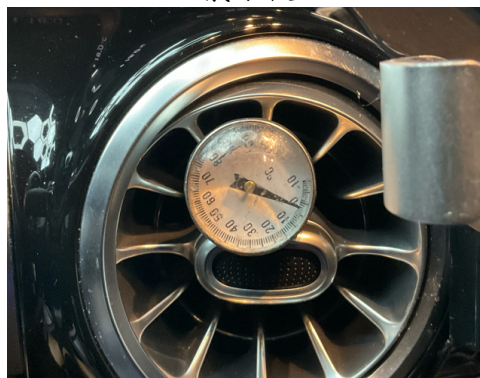
空調溫度

| 5. 前空調風速開關各段風速 | 正常 | 6. 前空調冷氣作動中央出風口溫度 | 4°C |
