認證編號 CPF0490225C053

## 車輛資料 Vehicle Information

## 車輛認證總結報告 Vehicle Inspection Findings

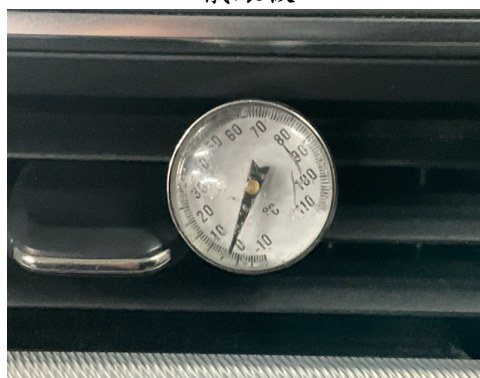
空調溫度

| 5. 前空調風速開關各段風速 | 正常 | 6. 前空調冷氣作動中央出風口溫度 | 5°C |
