認證編號 CPF0490225C055

## 車輛資料 Vehicle Information

## 車輛認證總結報告 Vehicle Inspection Findings

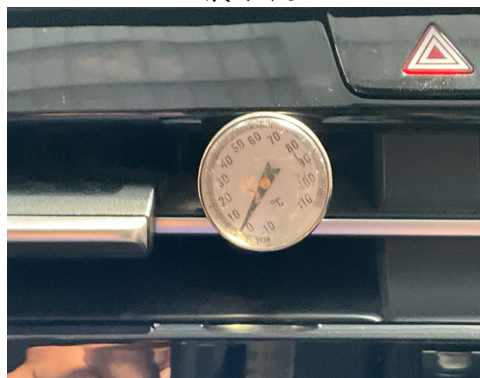
空調溫度

| 5. 前空調風速開關各段風速 | 正常 | 6. 前空調冷氣作動中央出風口溫度 | 5°C |
