# YES 車輛認證書

認證編號 CPF0490225C060

| 車型 Model | SIENTA |

## 車輛認證總結報告 Vehicle Inspection Findings

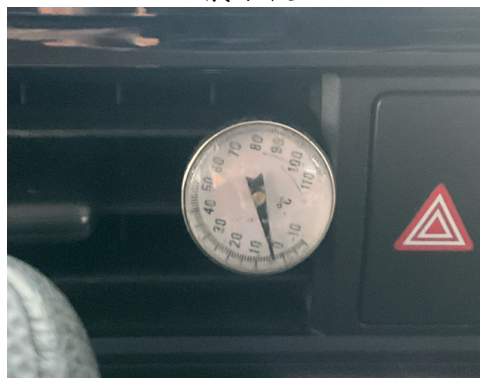
空調溫度

| 5. 前空調風速開關各段風速 | 正常 | 6. 前空調冷氣作動中央出風口溫度 | 5°C |
