認證編號 CPF0490225C063

## 車輛資料 Vehicle Information

## 車輛認證總結報告 Vehicle Inspection Findings

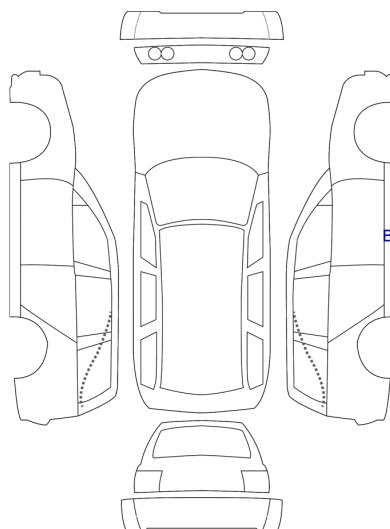
車體外觀圖

本車輛無泡水跡象。

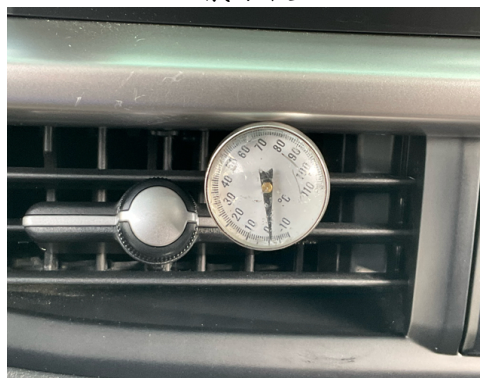
空調溫度

| 5. 前空調風速開關各段風速 | 正常 | 6. 前空調冷氣作動中央出風口溫度 | 5°C |
