# YES 車輛認證書

認證編號 CPF0490225C065

| 廠牌 Make | SUBARU |
| 車型 Model | FORESTER |

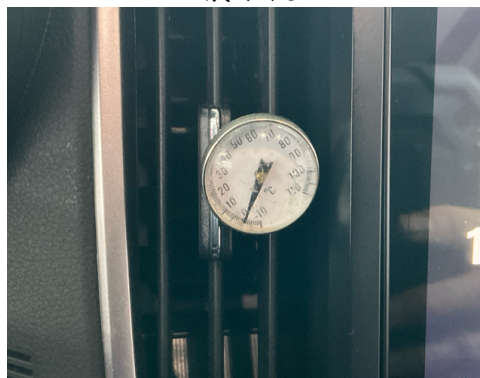
空調溫度

| 5. 前空調風速開關各段風速 | 正常 | 6. 前空調冷氣作動中央出風口溫度 | 1°C |
