# YES 車輛認證書

認證編號 CPF0490225C066

| 廠牌 Make | TOYOTA |
| 車型 Model | ALTIS |

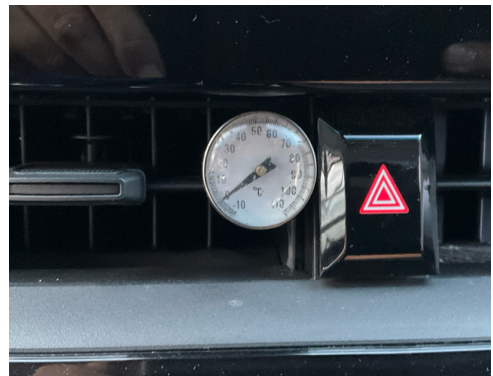
空調溫度

| 5. 前空調風速開關各段風速 | 正常 | 6. 前空調冷氣作動中央出風口溫度 | 5°C |
