# YES 車輛認證書

認證編號 CPF0490225C067

| 車型 Model | SUPER SENTRA |
| 年份 Year | 2023/01 |

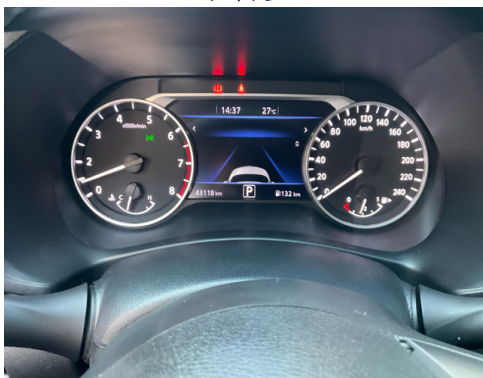
| 現況實車里程 Mileage<br>(僅揭露，不具保證效力) | 43,118 |

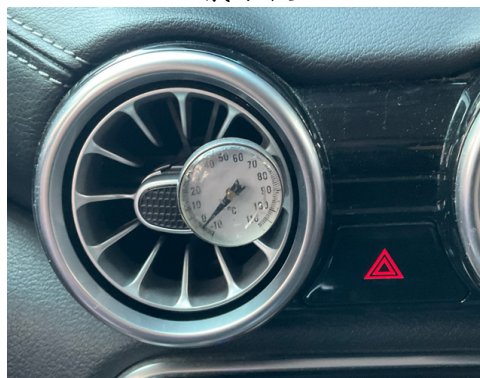
空調溫度

| 5. 前空調風速開關各段風速 | 正常 | 6. 前空調冷氣作動中央出風口溫度 | 2°C |
