認證編號 CPF0490225C068

## 車輛資料 Vehicle Information

## 車輛認證總結報告 Vehicle Inspection Findings

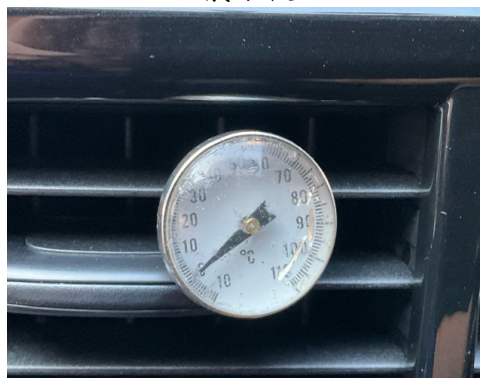
空調溫度

| 5. 前空調風速開關各段風速 | 正常 | 6. 前空調冷氣作動中央出風口溫度 | 3°C |
