認證編號 CPF0490225C073

## 車輛資料 Vehicle Information

| 車型 Model | CX-30 |

## 車輛認證總結報告 Vehicle Inspection Findings

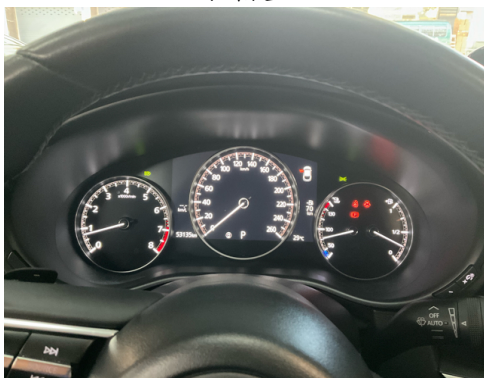
| 現況實車里程 Mileage<br>(僅揭露，不具保證效力) | 53,135 |

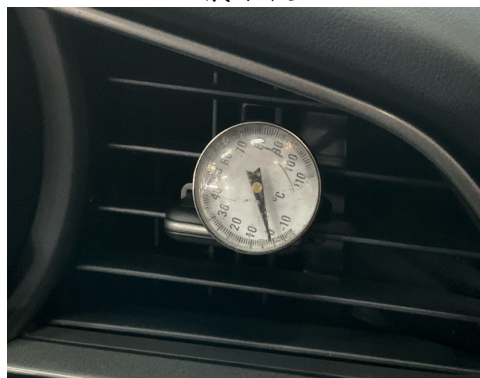
空調溫度

| 5. 前空調風速開關各段風速 | 正常 | 6. 前空調冷氣作動中央出風口溫度 | 3°C |
