認證編號 CPF0490225C075

| 廠牌 Make | HONDA |
| 車型 Model | CR-V |

## 車輛認證總結報告 Vehicle Inspection Findings

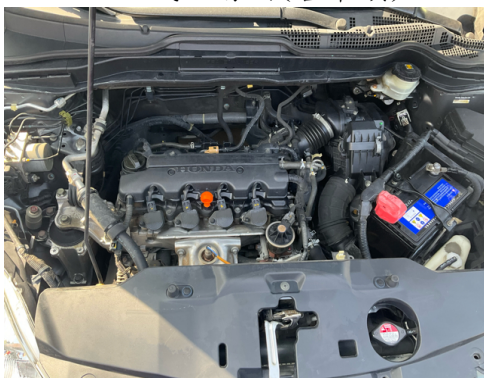
引擎室

| 5. 外觀有無漏油/水跡象 | 異常 | 6. 運轉時有無抖動或異常聲響 | 正常 |
