# 車輛查定報告

## 車輛認證總結報告 Vehicle Inspection Findings

查定編號 CPF0490225C079

| 車 型 Model | TIGUAN |

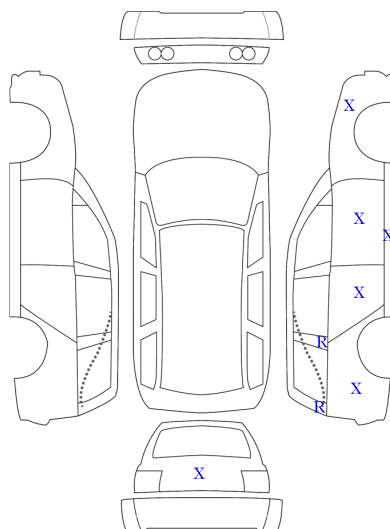
車體外觀圖

右側有鈑修痕。  
右前方有鈑修痕。  
右後方有鈑修痕。  
正後方有鈑修痕。

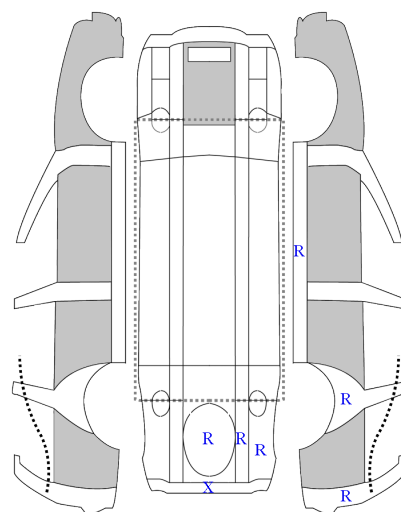
車骨結構圖

無此檢查項目  
無任何異常之痕跡。  
無任何泡水之痕跡。  
異常
