認證編號 CPF0490225C082

## 車輛資料 Vehicle Information

## 車輛認證總結報告 Vehicle Inspection Findings

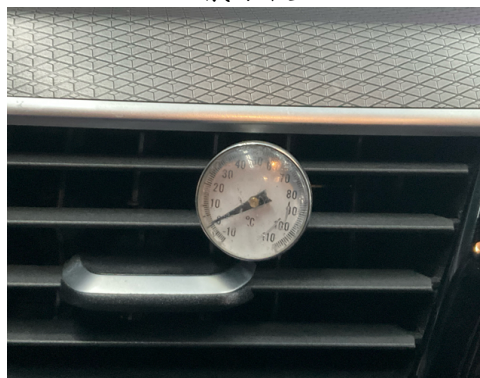
空調溫度

| 5. 前空調風速開關各段風速 | 正常 | 6. 前空調冷氣作動中央出風口溫度 | 4°C |
