認證編號 CPF0490225C083

## 車輛資料 Vehicle Information

## 車輛認證總結報告 Vehicle Inspection Findings

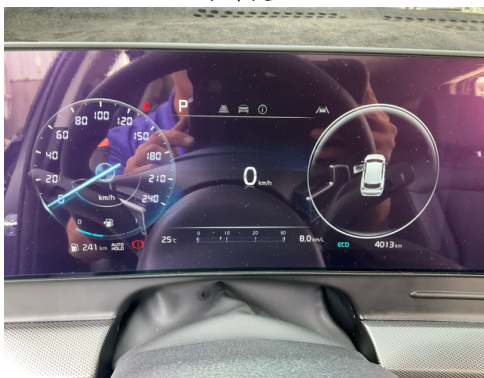
| 現況實車里程 Mileage<br>(僅揭露，不具保證效力) | 4,013 |

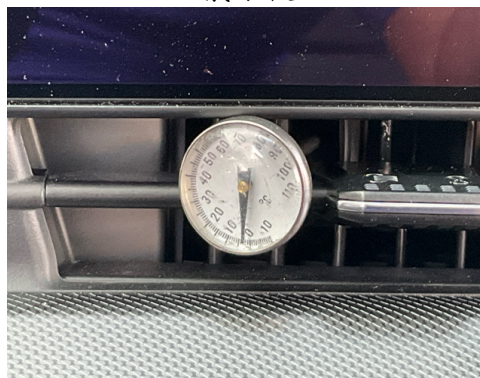
空調溫度

| 5. 前空調風速開關各段風速 | 正常 | 6. 前空調冷氣作動中央出風口溫度 | 4°C |
